# TRES TRISTES TORRES

DEL TROVADOR DE LA ALFAJERÍA DE ZARAGOZA,  
DE SAN PEDRO EL VIEJO DE MADRID,  
DE SAN PEDRO AD VINCULA DE VALLECAS

JOSÉ MIGUEL ÁVILA JALVO

CUADERNO 34.01

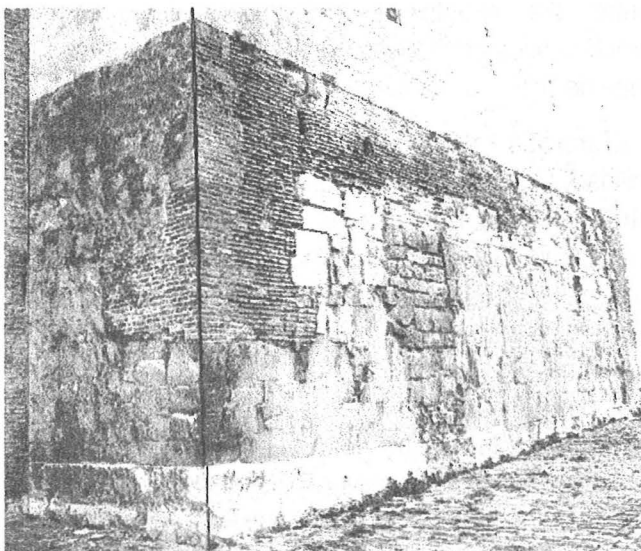
3 Zona baja de la torre: Zócalo, sillería de alabastro y esquinas de ladrillo

El alabastro, es un material que se deshoja con cierta facilidad. Compuesto de yeso, le afecta el agua que al entrar en contacto con él, le hidrata e hincha, rompiéndolo en escamas. En estas circunstancias, la obra, realizada con sillares a tizón para ofrecer al exterior sólo la cara de cantera (más dura), lo preservó de la intemperie, pero en las esquinas, donde esta protección no es posible al tener que mostrar dos caras<sup>6</sup>, el ladrillo que hoy las recubre, que posiblemente estuvo revestido con técnicas de tendido que los musulmanes dominaban, pudo ser obra obligada por el deterioro. Si desde el punto de vista mecánico no necesitaba consolidación urgente, la pérdida de presencia del Palacio pudo requerir una intervención inmediata a la construcción original.

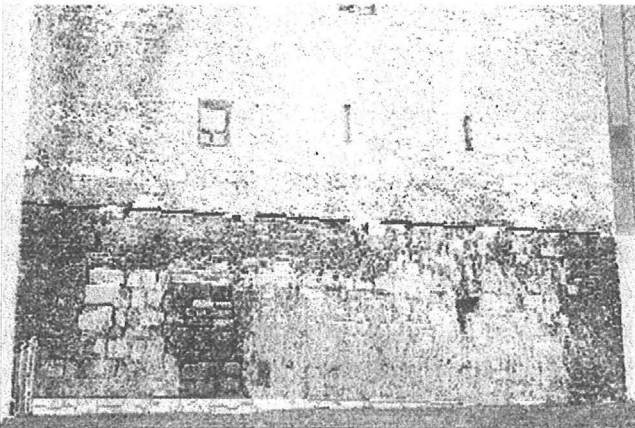
Otro asunto es el incendio<sup>1</sup> cuyas referencias son recurrentes<sup>2</sup>. Íñiguez lo data hacia 1039.<sup>3</sup> Pero lo interesante aquí es que el incendio parece que ocurre casi en la época original del edificio.

5 Vista norte: ladrillo, alabastro, puerta tapiada e incendio

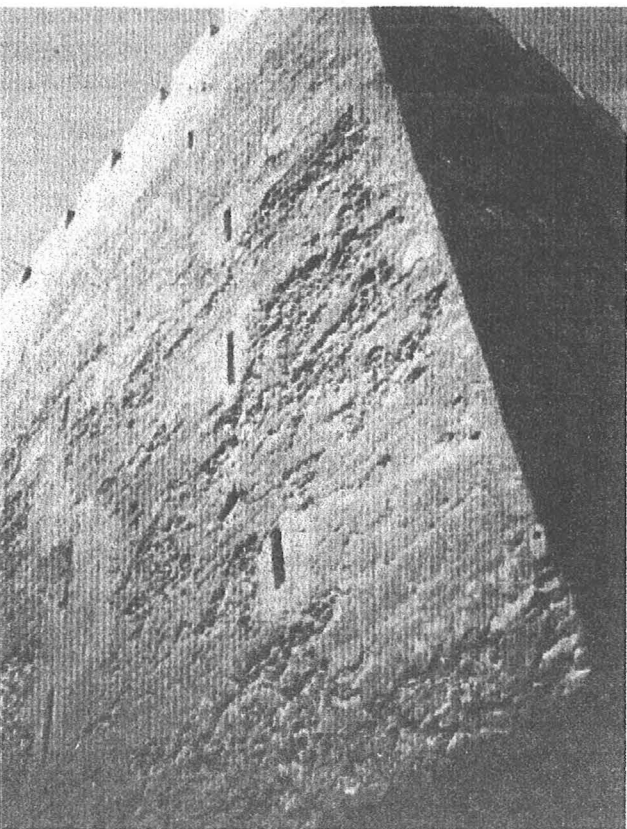
7 Vista de la tapia sur despellejada con las piedras gruesas al aire

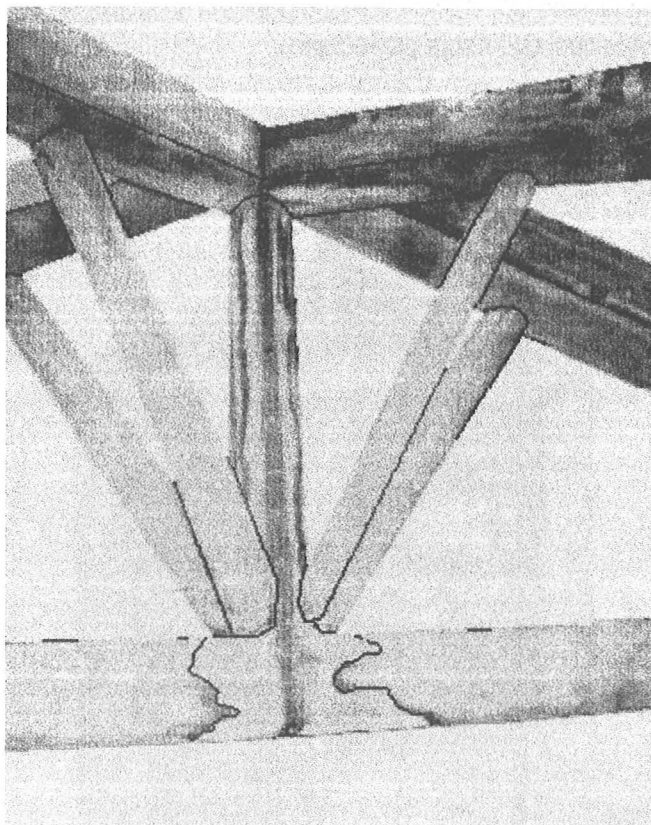
8 Los palos que forman la falsa armadura y las pudriciones de madera

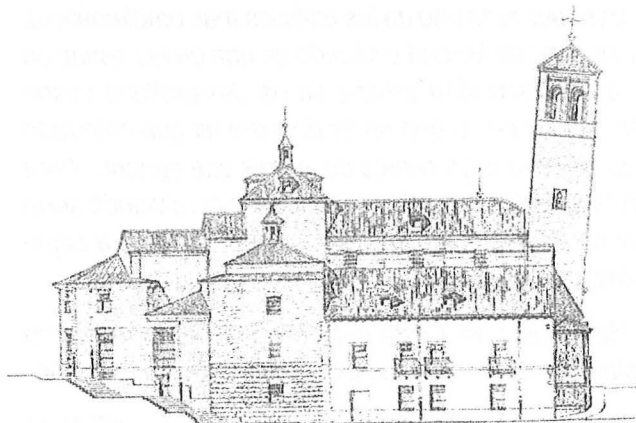
Como queda dicho, todo comienza porque la torre tiene un desplome de 50 cm. y unas grietas.

14 Dirección del desplome de la torre exagerado 5 veces

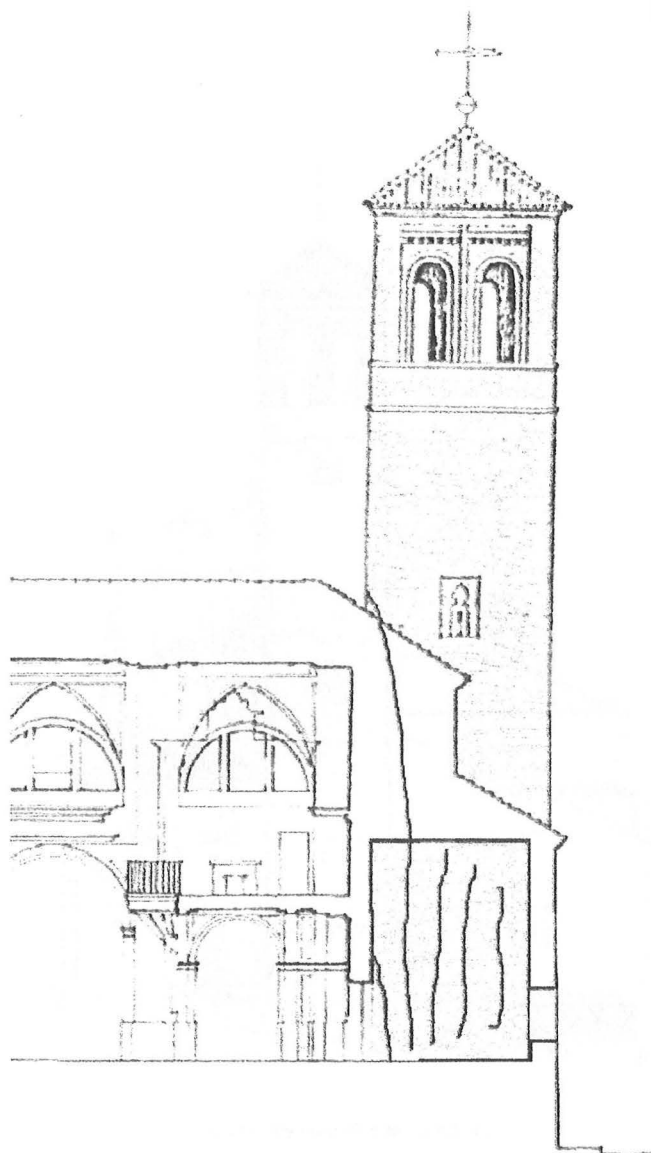
15 Zona de agrietamientos en ambos lados del eje longitudinal

Las grietas son verticales y visibles en los dos paños del eje longitudinal de la iglesia y afectan a la parte inferior de la torre aunque alguna sube más arriba.

El desplome no es elevado pero las grietas verticales suponen un riesgo potencial importante que seguramente requiera una fuerte consolidación de la parte inferior.

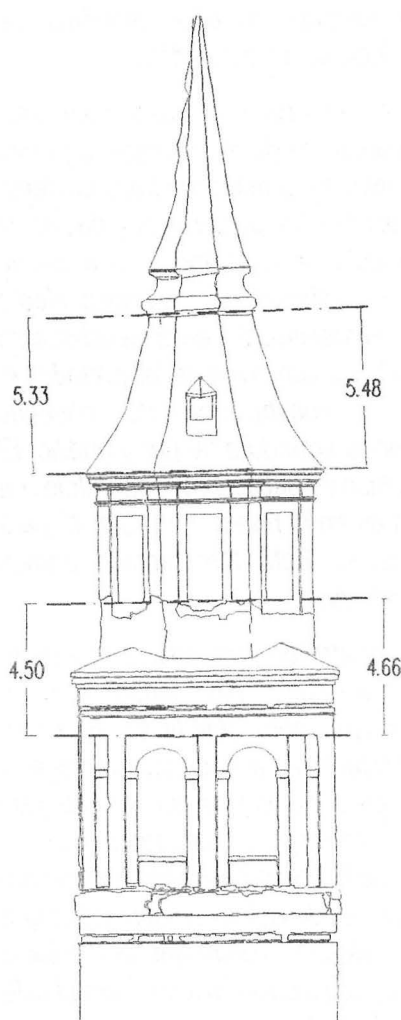
21 Aplastamientos diferenciales entre las esquinas en ochavo y chapitel

Estos daños se deben a las sobrecompresiones locales derivadas de la acción del viento, al mayor azote de agua en la orientación suroeste y al deterioro desigual del ladrillo y de la madera.

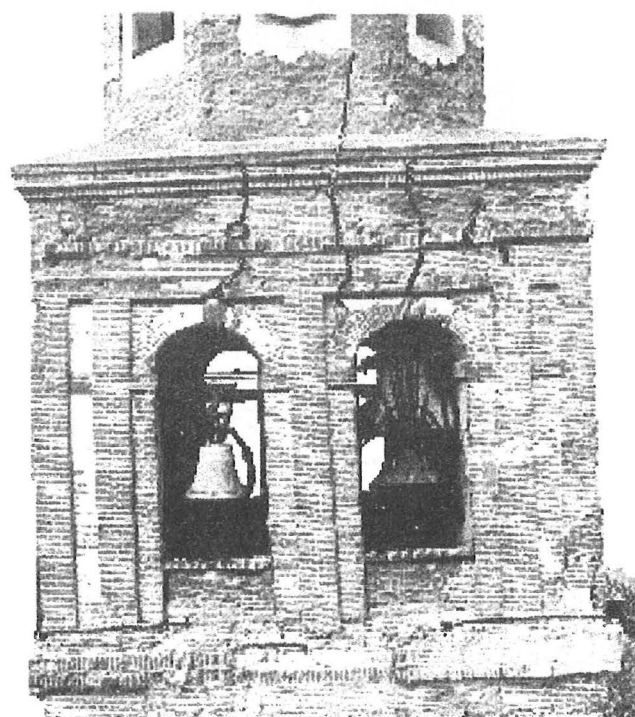
23 Descenso del machón central y agrietamiento a cortante<sup>1</sup>

ladrillo en las esquinas, sin hiladas de conexión (la que hay es insuficiente). Esto hace que tiendan a trabajar independientemente, lo que sumado a los empujes y diferencias de carga superiores ha producido grietas verticales situadas con más frecuencia en la unión entre ambos materiales ya de por sí difícilmente aparejables.

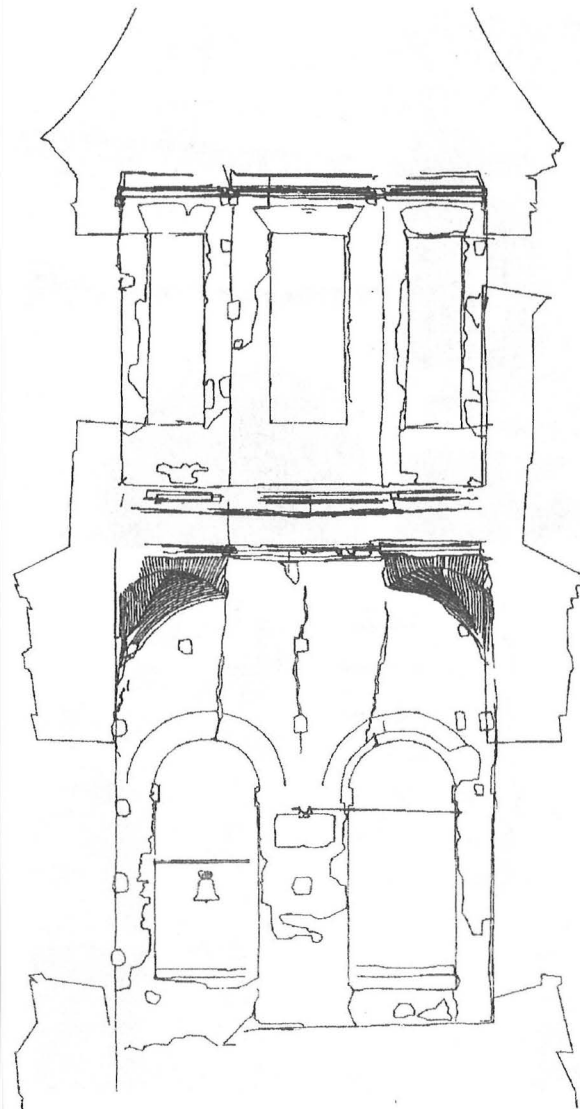
24 Vista interior de los agrietamientos

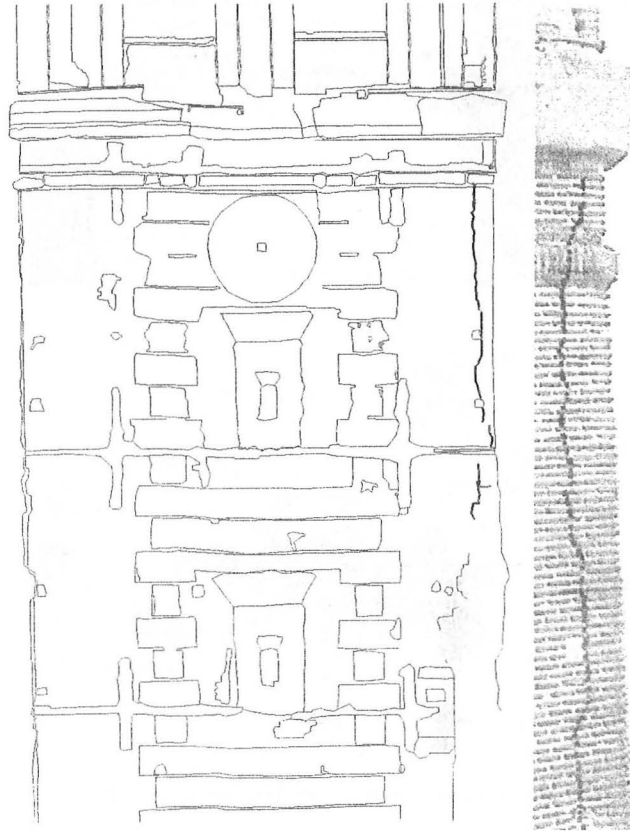
26 y 27 Cuerpo inferior. Pedernal y ladrillo. Grietas verticales

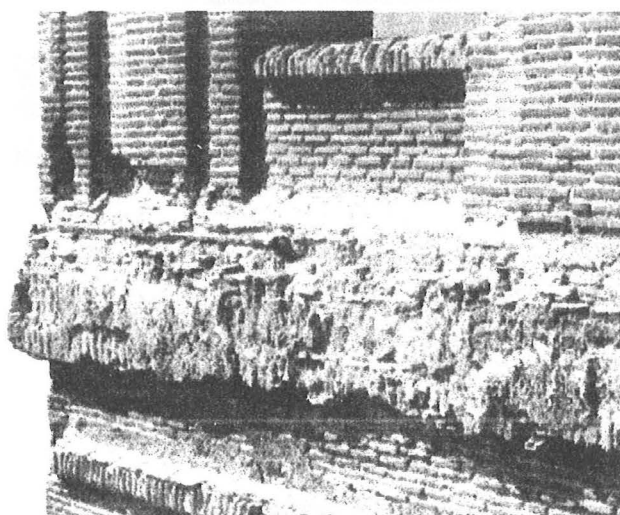
Junto a esos tres problemas esenciales existen muchos otros, no menores. El ladrillo del cuerpo de campanas sufre desprendimientos permanentes debido a la importante cantidad de grietas que lo minan. Las hay que afectan a todo el espesor de los muros, como las causadas por el mal apoyo del ochavo, otras que muestran deshojamientos del asta exterior por estar realizado con otro tipo de ladrillo y además hay fisuraciones y arenizaciones generalizadas que obligan a mantener protecciones. Alguno ha quedado resuelto en esta intervención, como la fijación de las pechinas descolgadas pero la consolidación de la fábrica de ladrillo no ha sido contemplada aún por falta de presupuesto, aunque su consolidación es vital.

29 Daños generalizados en la fábrica de ladrillo

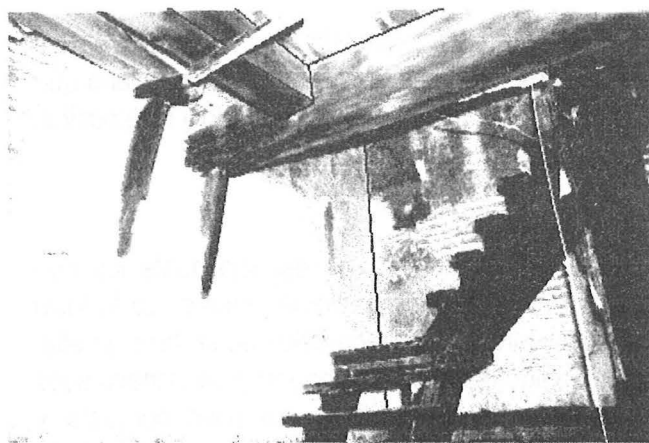
32 Entablado casi arruinado y escalera de acceso al campanario

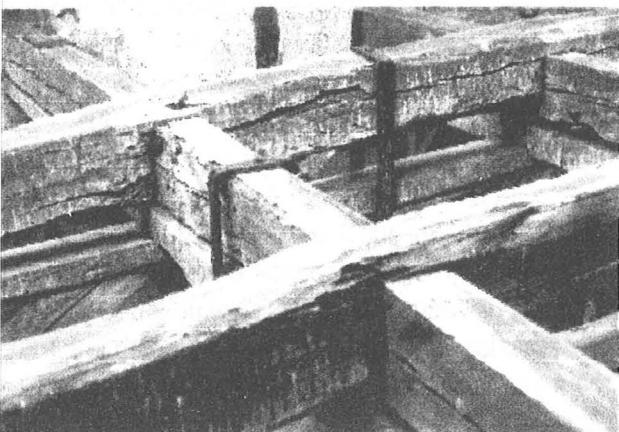
rección cruzadas a media madera que tenían grandes  
entregas en los muros y una importante deformación  
causada por las fuertes pudriciones y la variación  
permanente de humedad.

33 Enrayado en el suelo del campanario deformado y con pudriciones

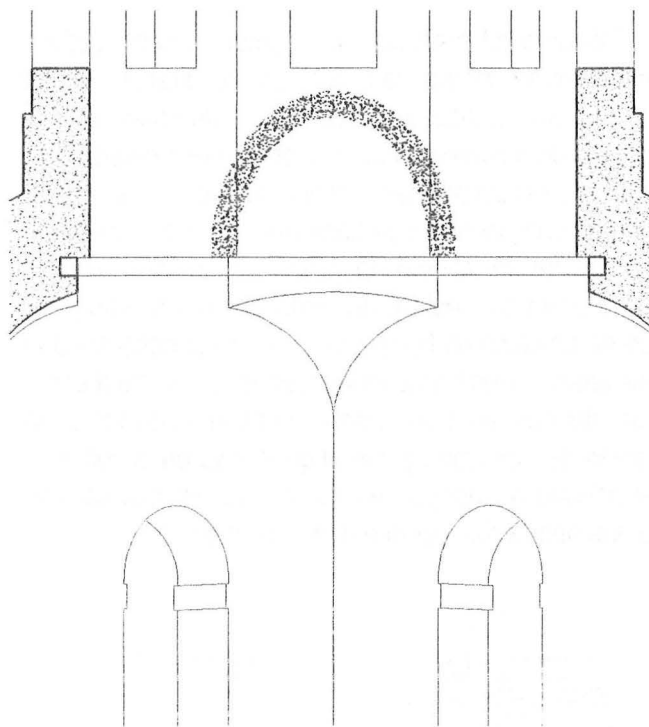
mirando desde el interior, entre la pechina y la ventana  
del ochavo hay un muro ciego de una altura de tres  
metros en el que cabe un arco de descarga suficiente  
para llevar el peso a las paredes del campanario.

35 Muro del chaflán trabajando como viga apoyada en los lados

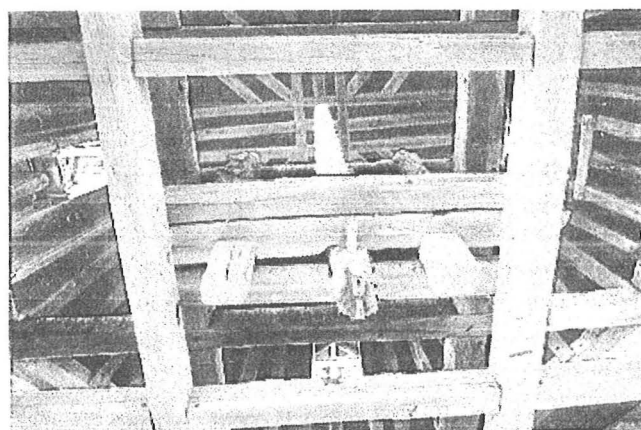
El chapitel está, en general, en condiciones  
razonables de conservación pero tiene los apoyos muy  
dañados y todo él requiere un tratamiento importante de  
restauración que no se acomete en esta fase. Se  
aprecian importantes desplomes entre su zona baja y  
alta, el fracaso de varios apoyos ahora apeados, y un  
deterioro notable en los tejadillos de pizarra y en el cinc.

36 Vista inferior del chapitel. En primer plano el apoyo central del nabo en el  
doble emparrillado inferior, al fondo el plano del harnuelo

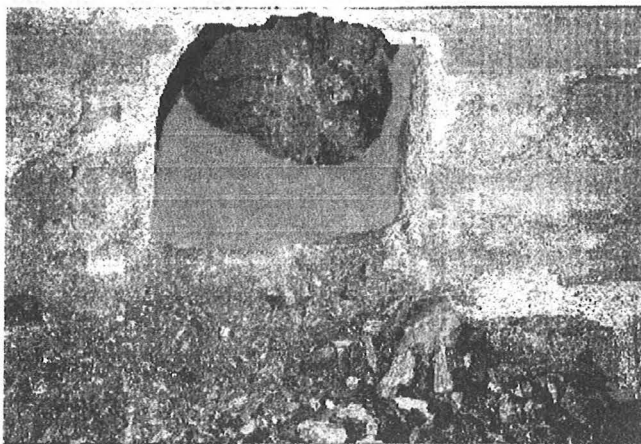
51 Estado descompuesto de la madera enterrada en los muros
